งานซ่อมแซมรอยแตกร้าวและติดตั้งระบบกันซึมบริเวณ  
OFFICE ESFV building

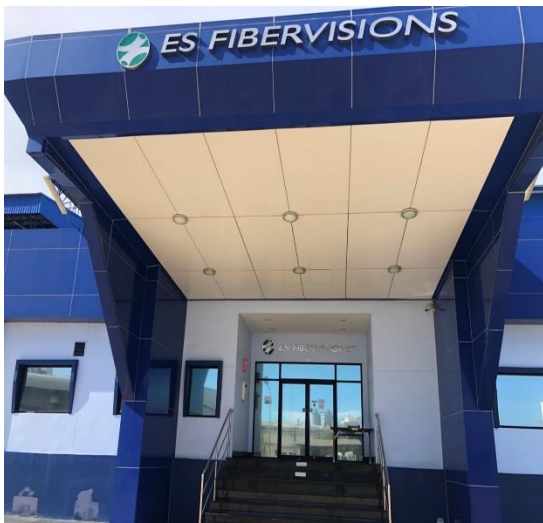
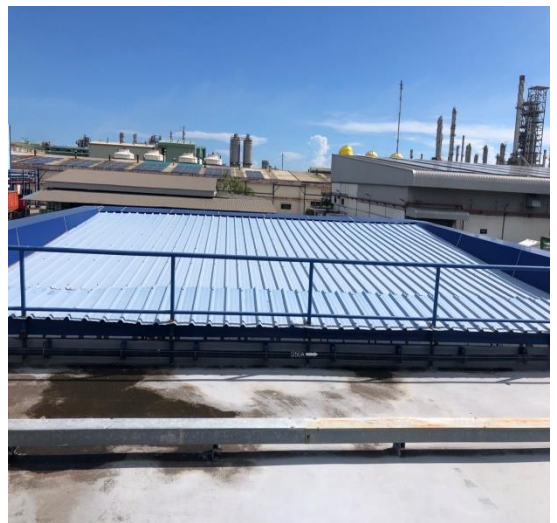
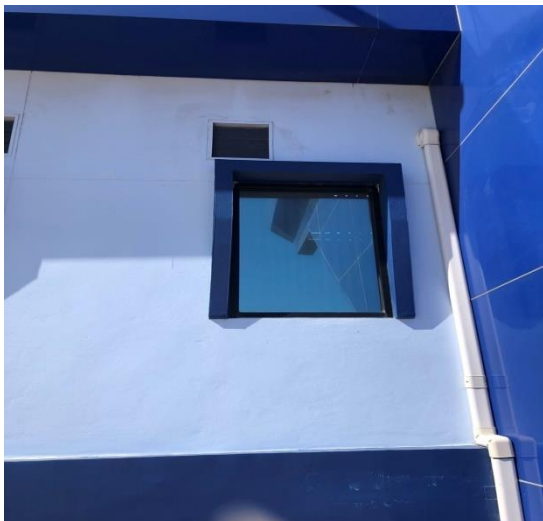
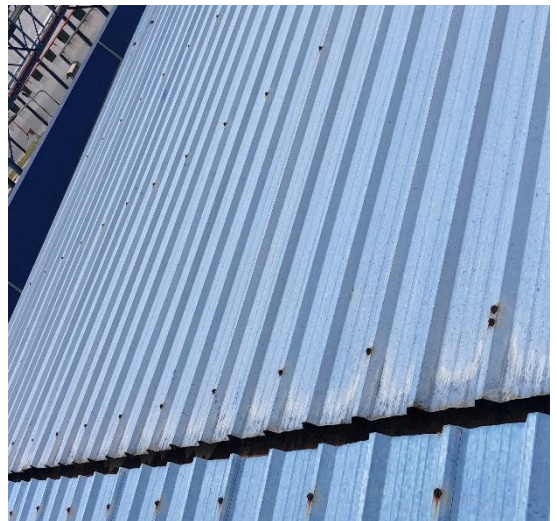
ตรวจสอบหน้างานก่อนทำการแก้ไข

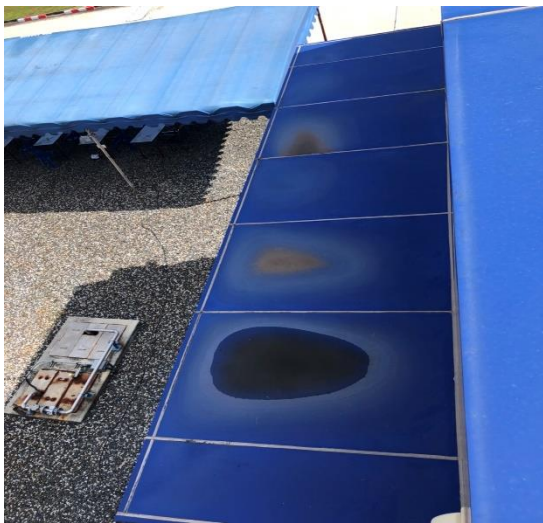
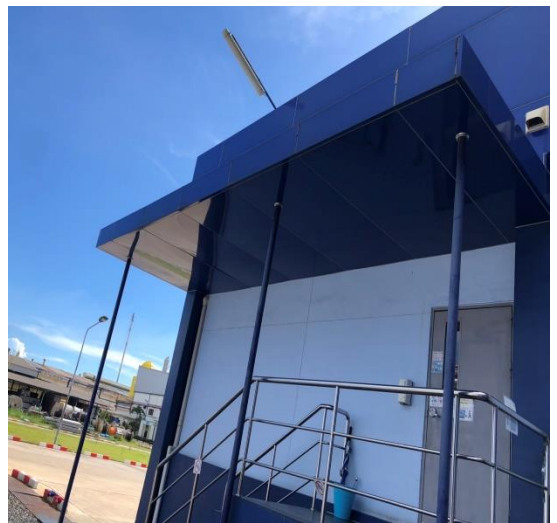
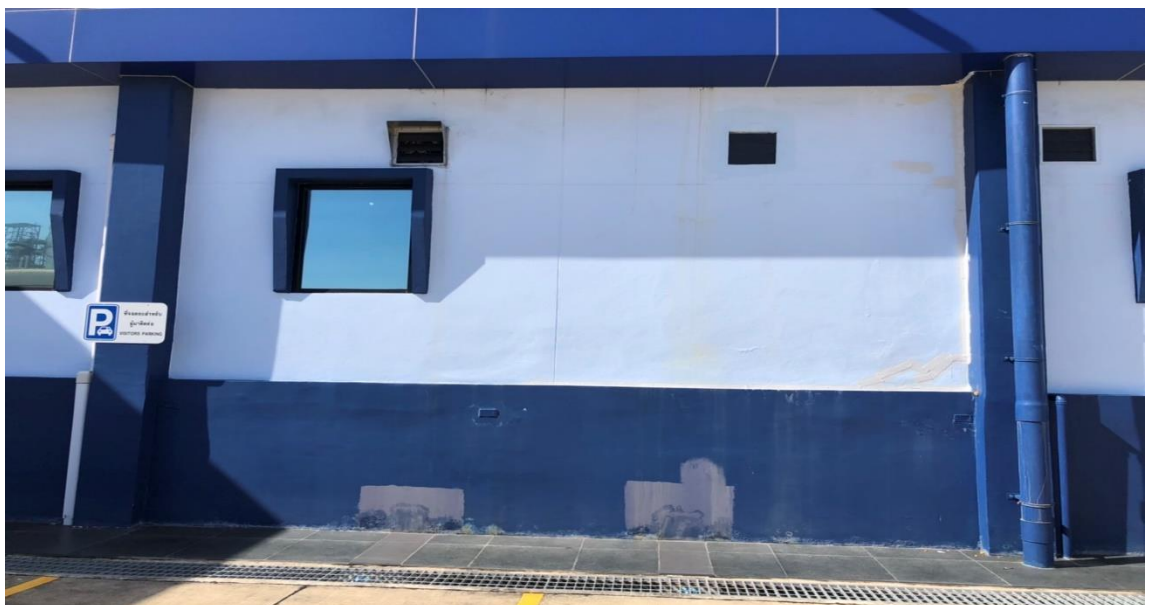
ตรวจสอบหน้างานก่อนทำการแก้ไข
